قبة وخانقاه ومقعد وسبيل وكتاب ومنزل
السلطان قنصوه الغوري

القاهرة التاريخية
HISTORIC CAIRO

مجموعة السلطان الغوري

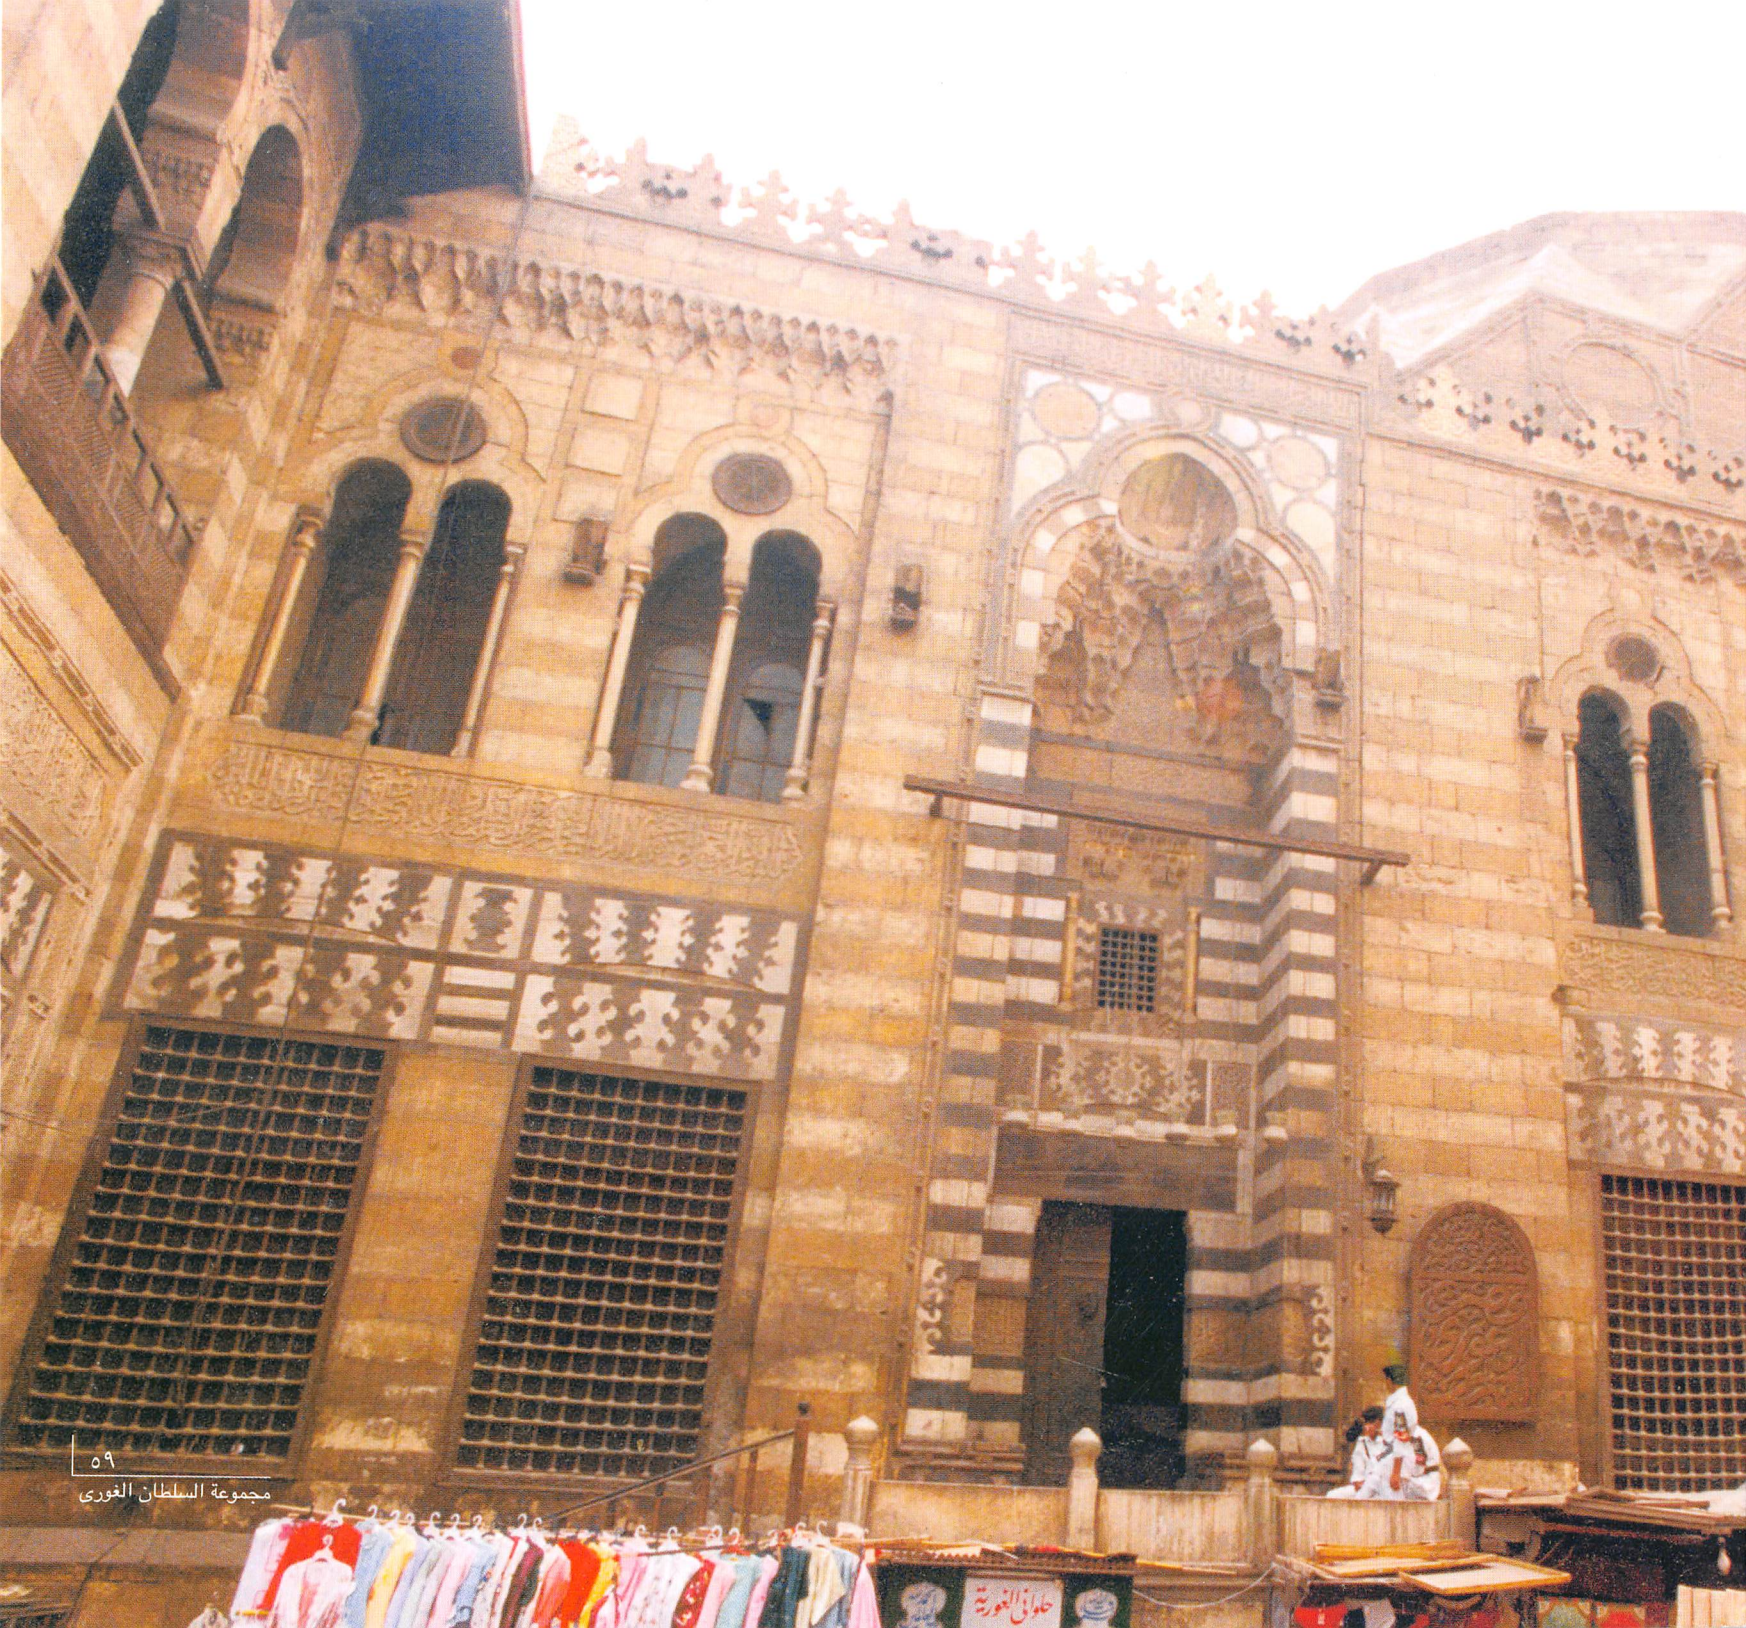
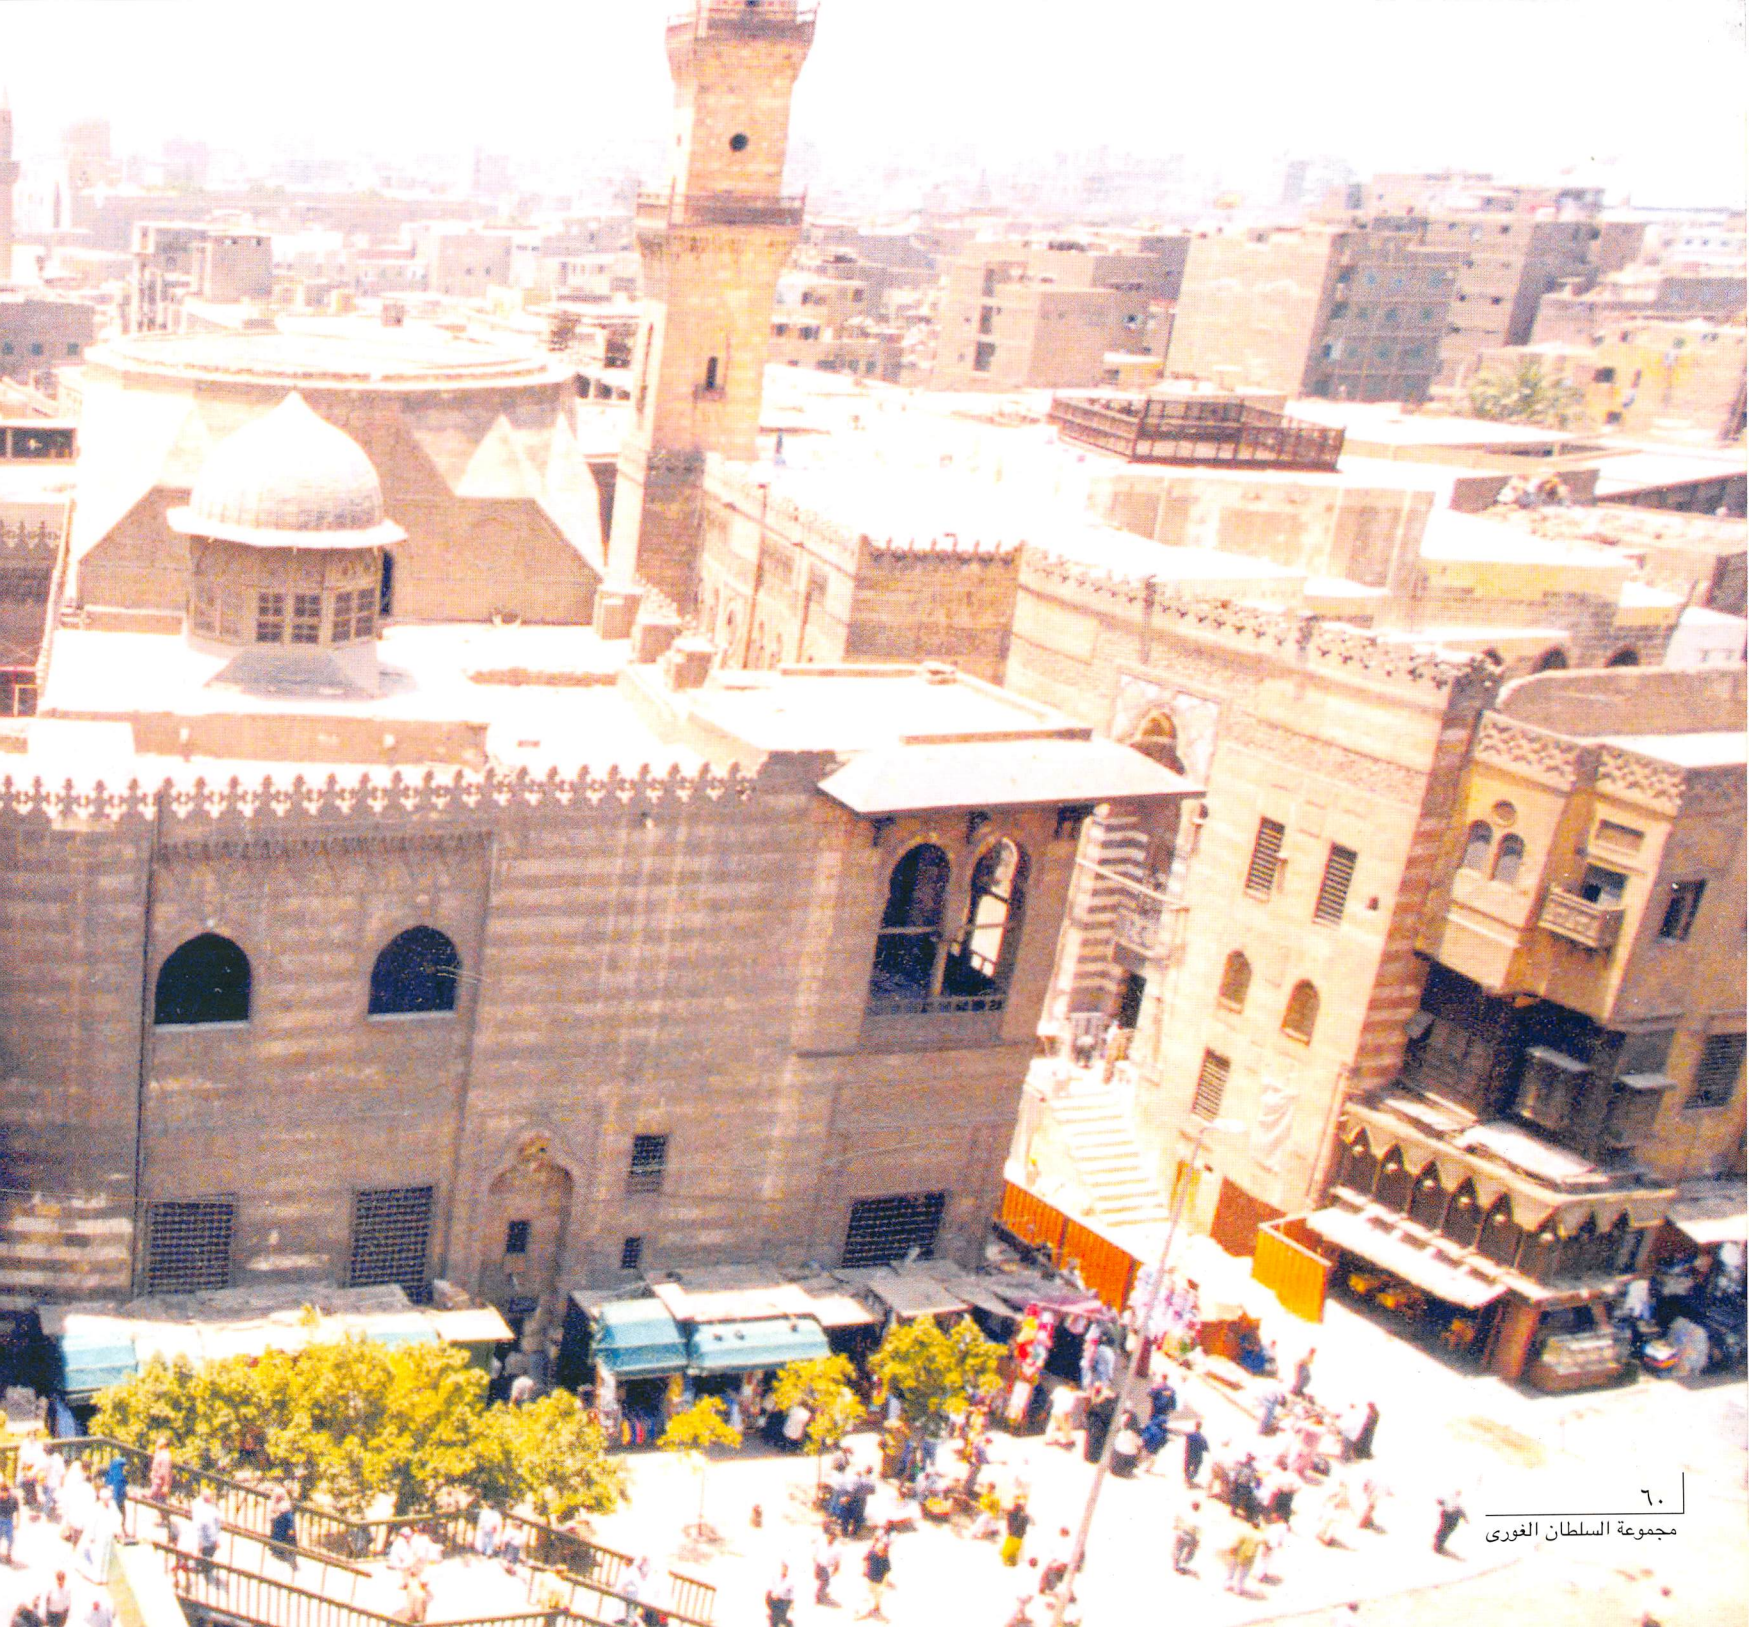
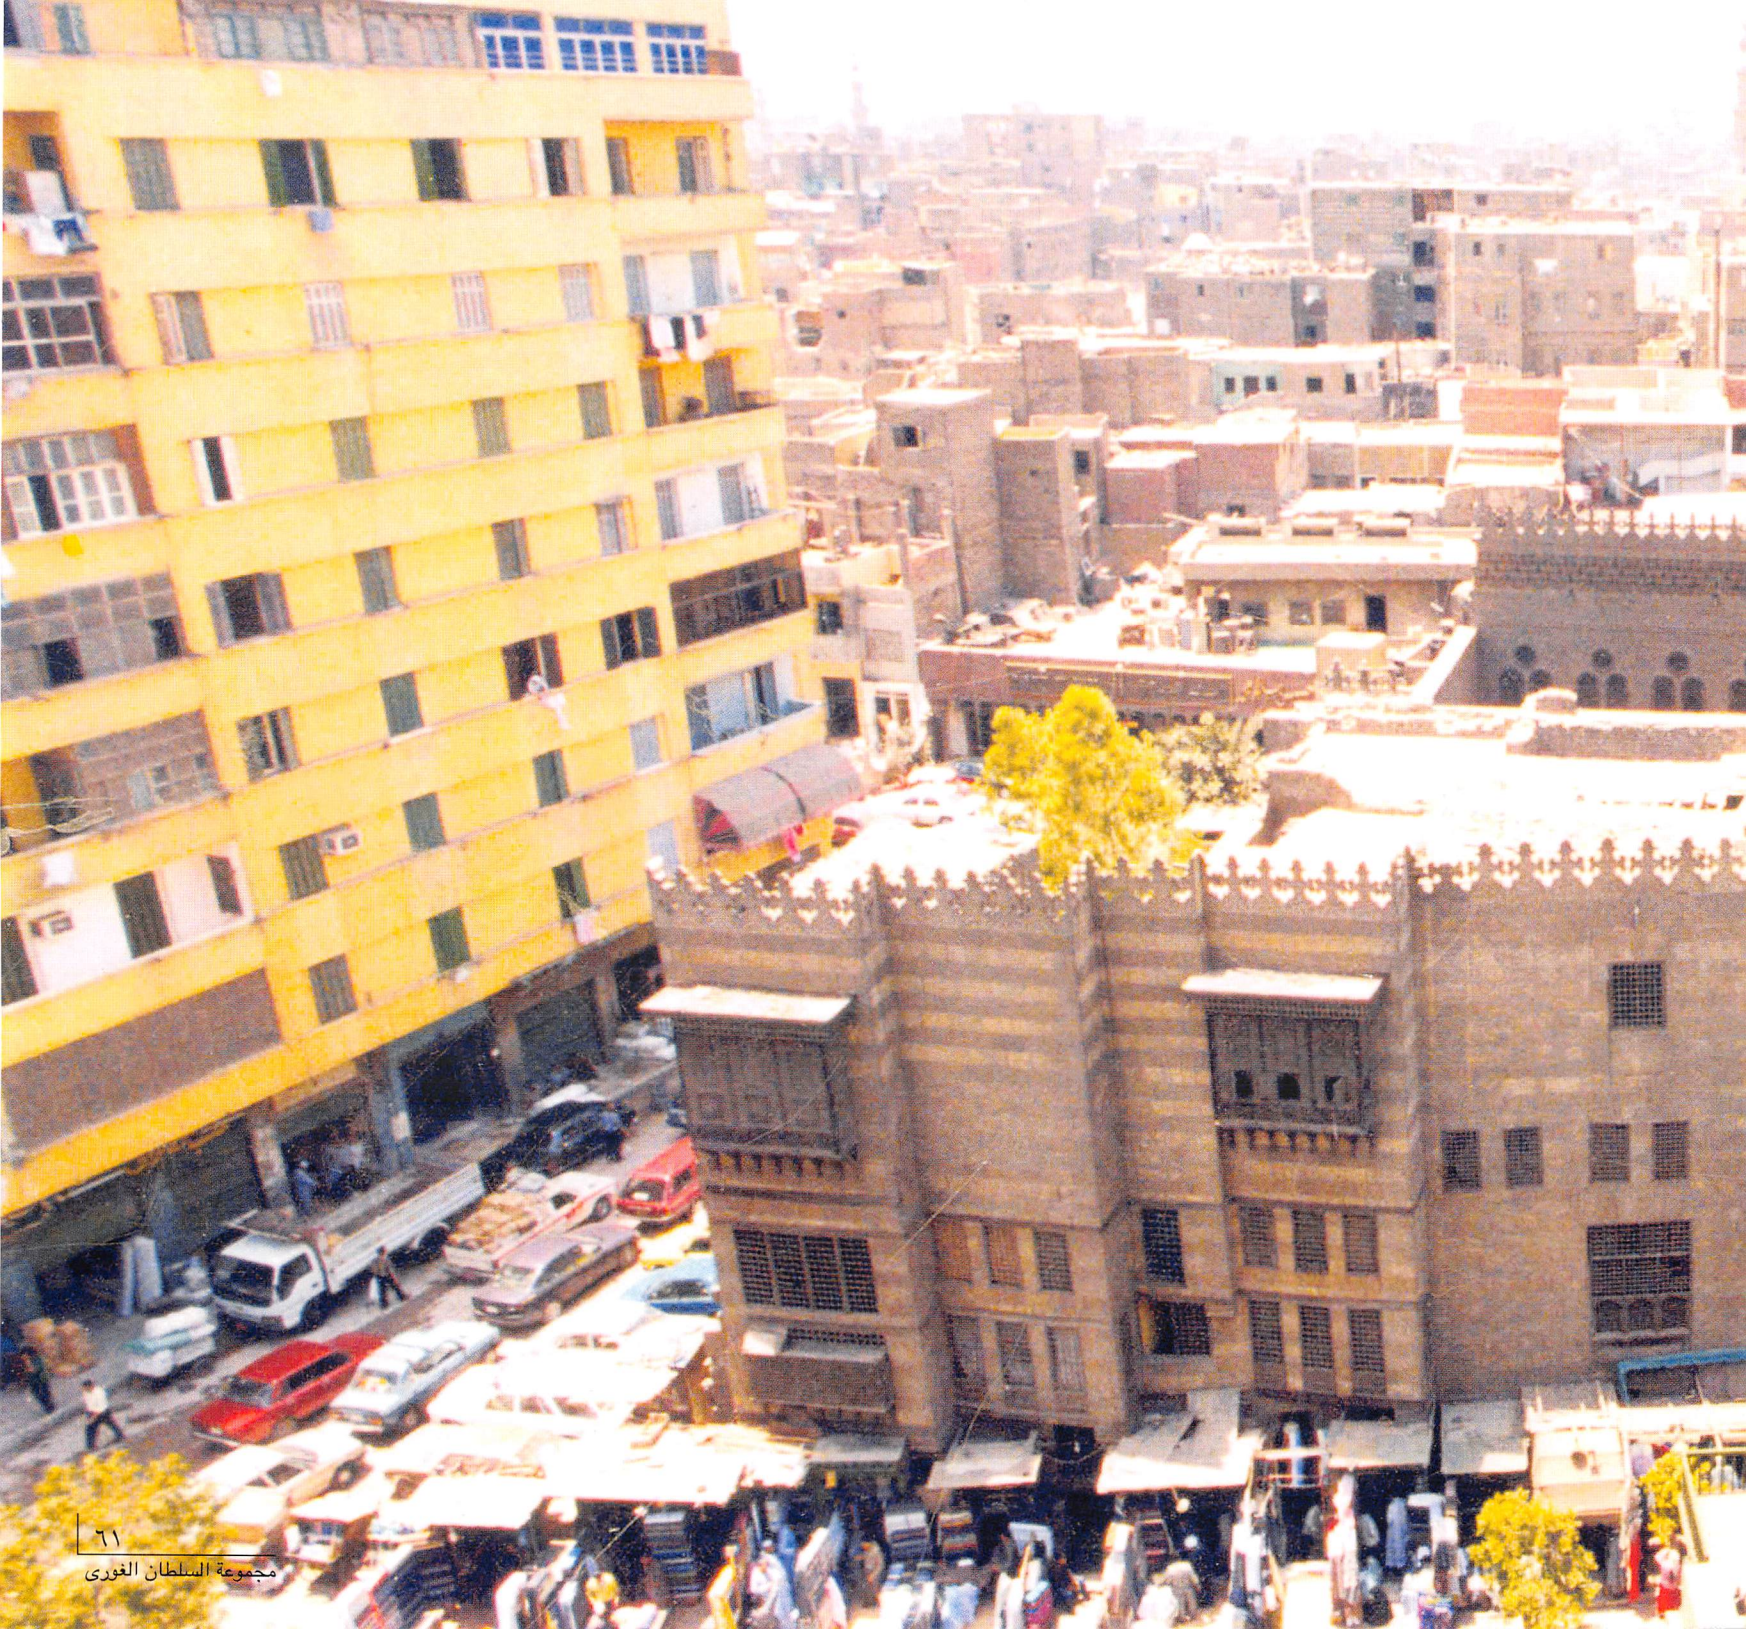
لعل من أهم ما يميز المجموعة موقعها فهي تشغل مكاناً مميزاً على شارع المعز وعلى شارع الأزهر وهو الأمر الذي جذب العديد من التجار للتواجد بها ، وذلك كإمتداد طبيعي لسوق الغورية وهو الأمر غير الضار ولكن الإمتدادات العشوائية التي تؤثر بالسلب على المنظومة المعمارية للمجموعة هي التي تمثل ضرراً بالغاً على المبنى ، فالمحلات التي انتشرت لم تراعى الحفاظ على حوائط الأثر ولم تكن تحت سيطرة ومراقبة مستمرة مما ساعد على تدهور حوائط الأثر .

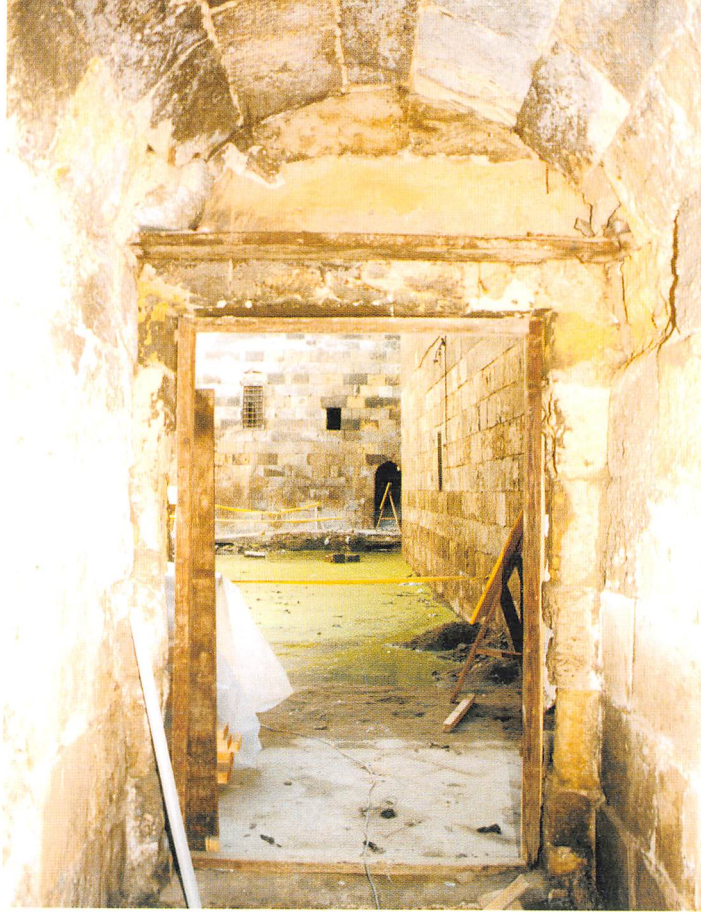
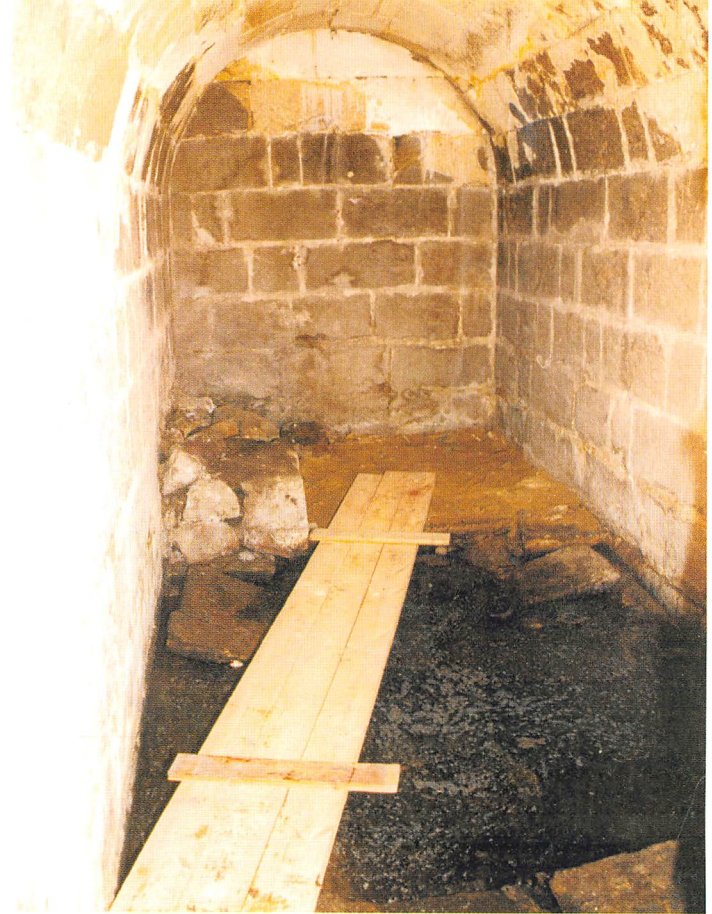
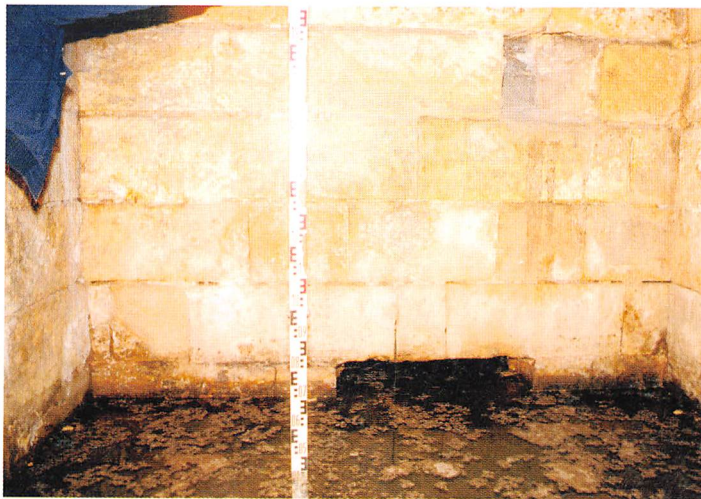
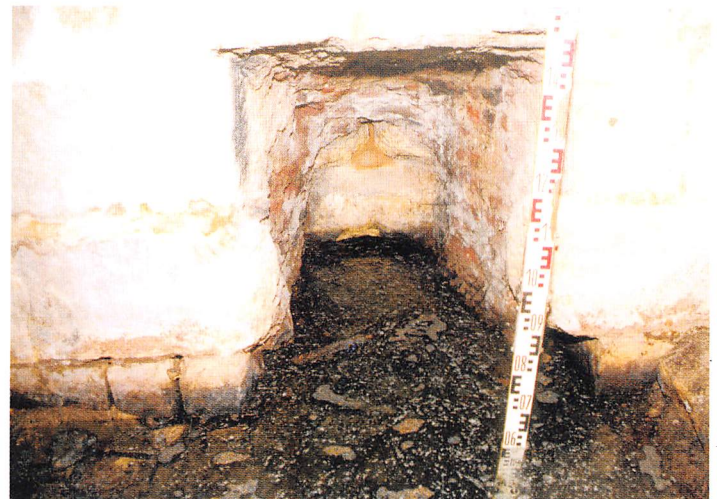
لعل أجل ما واجه المبنى من أخطار وأشدّها وطئاً عليه هي المياه الجوفية والتي إن لم تكن ظاهرة من الخارج لارتفاع منسوب الشارع عن المنسوب الأصلي بحوالي متر ونصف ولكن تظهر واضحة في الفناء الداخلي بارتفاع متراً عن سطح الأرض ، هذه المشكلة كان لها تبعات عدة على حالة المنشأ واستقراره من ناحية وتأثيرها على تدهور الحوائط والنتاج عن ارتفاع المياه بداخل الحوائط تحت تأثير الخاصية الشعرية وذلك التأثير يضعف من حالة الأحجار حيث أن المياه مشبعة بالأملاح نتيجة ركودها واختلاطها بمياه الصرف الصحي .

المياه الجوفية ومنسوبها بالحواصل

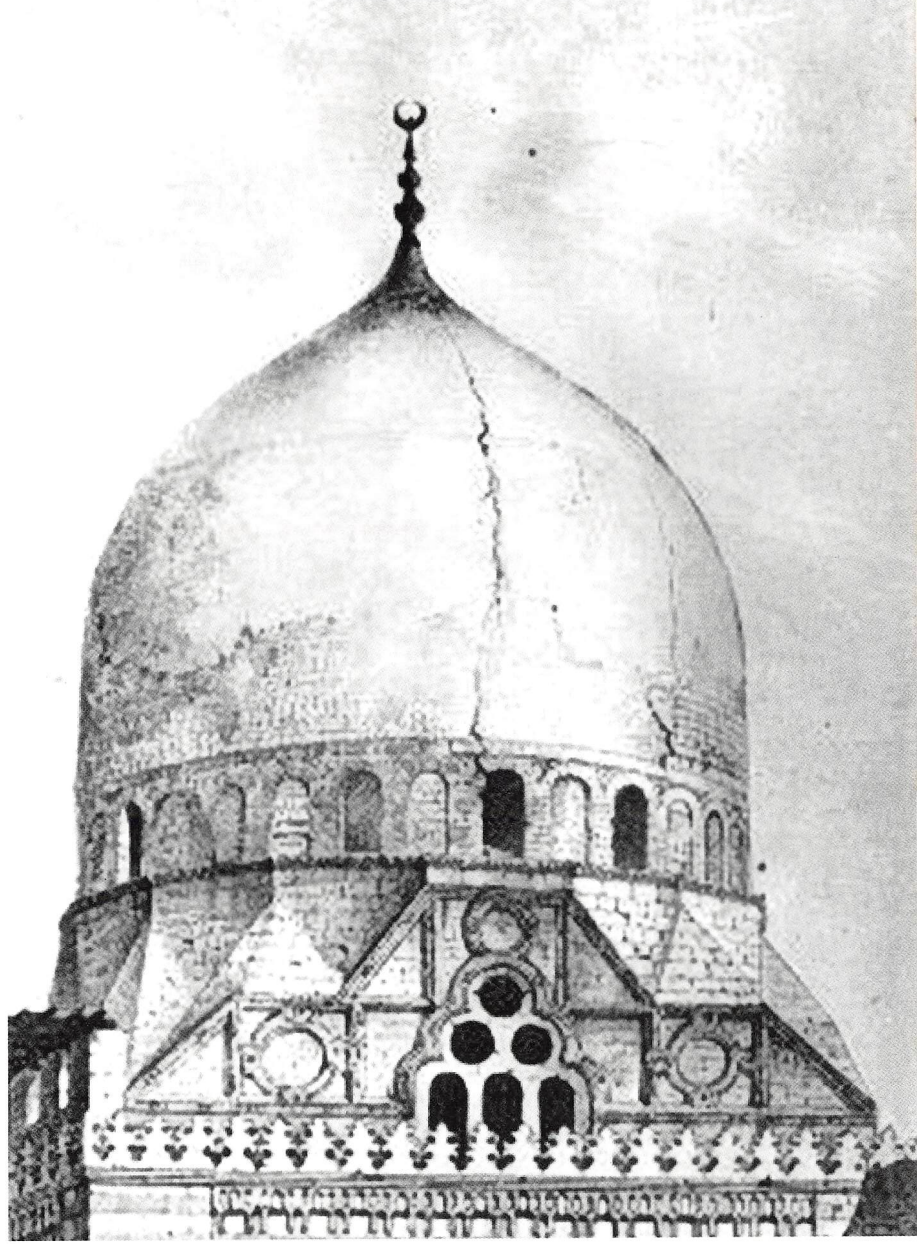
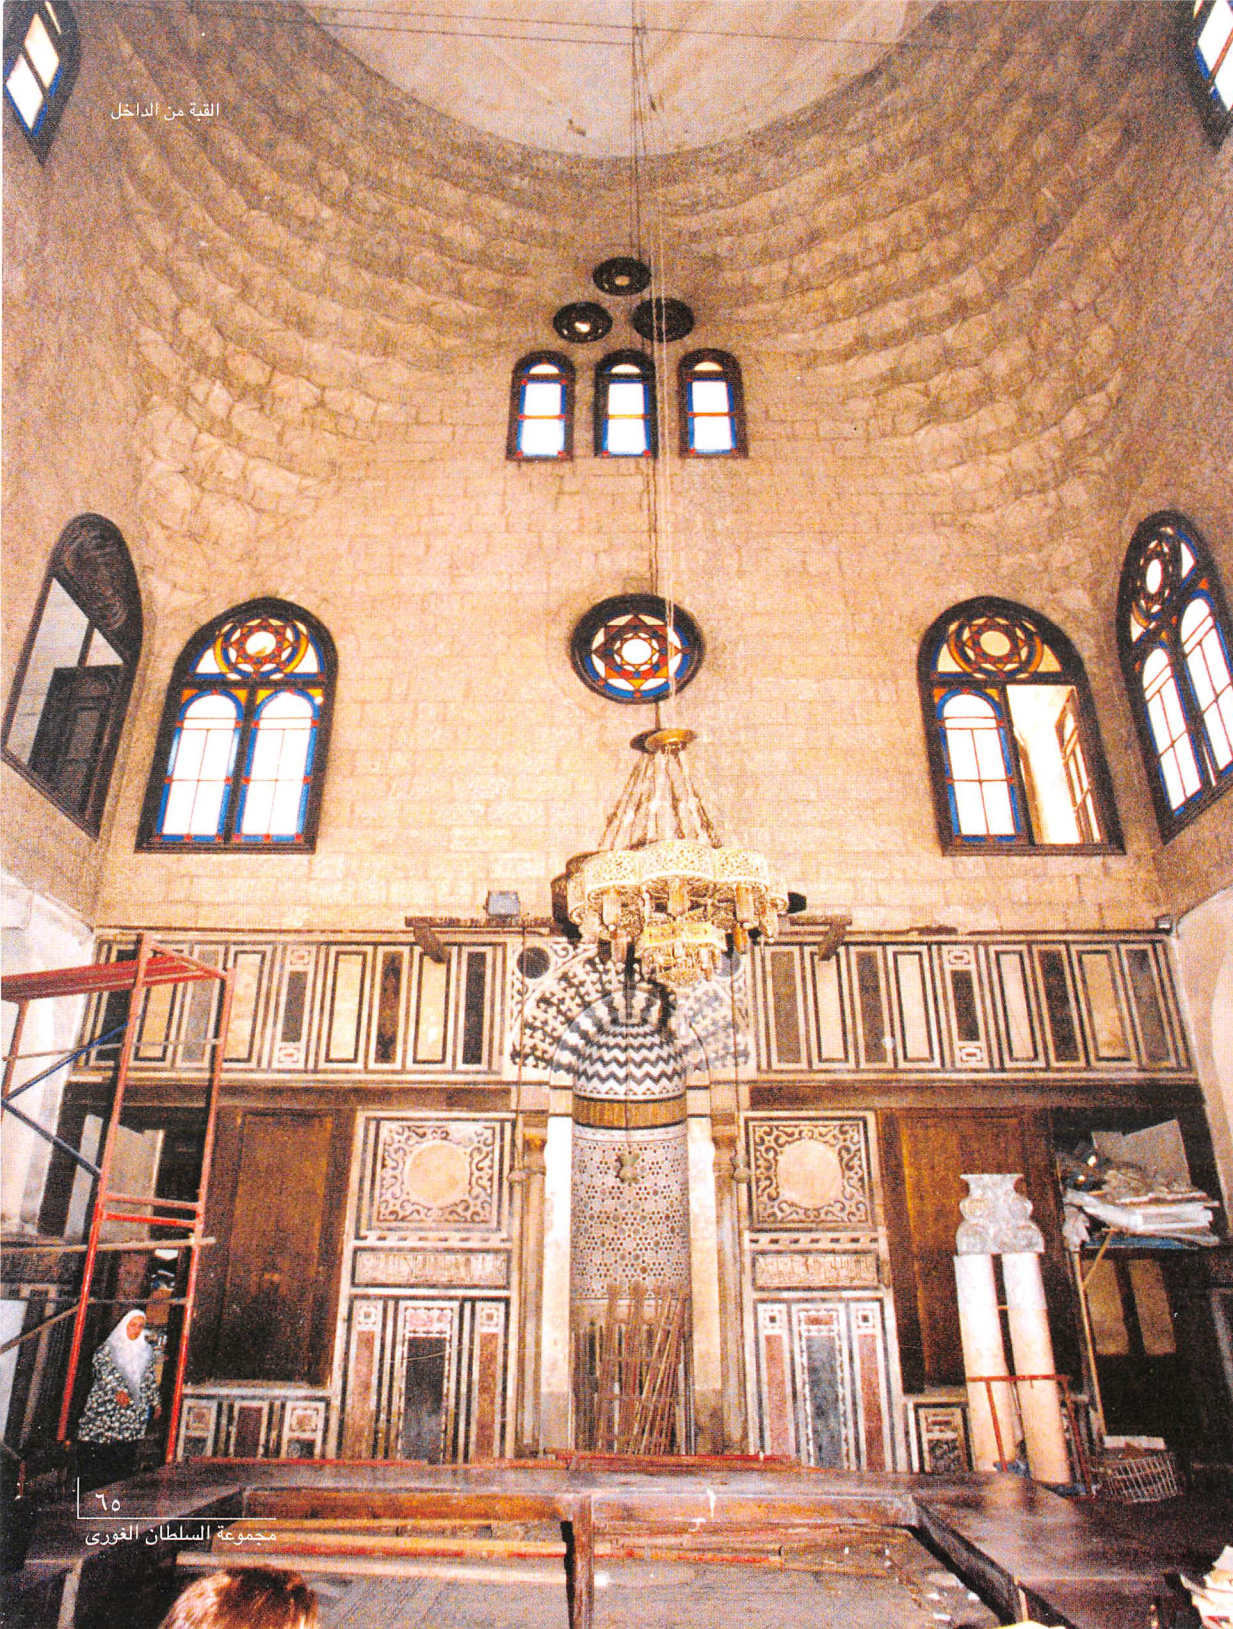
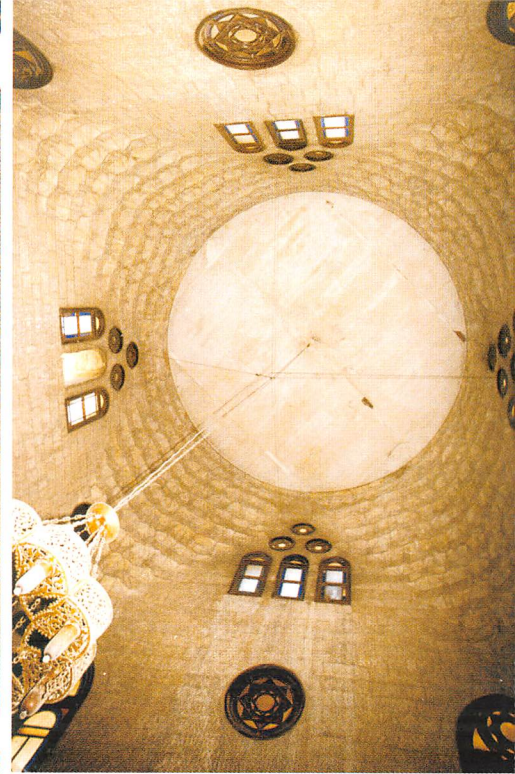
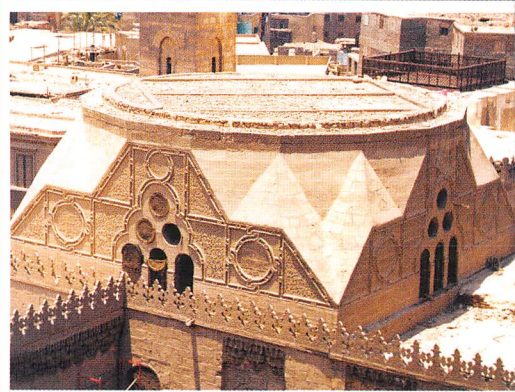
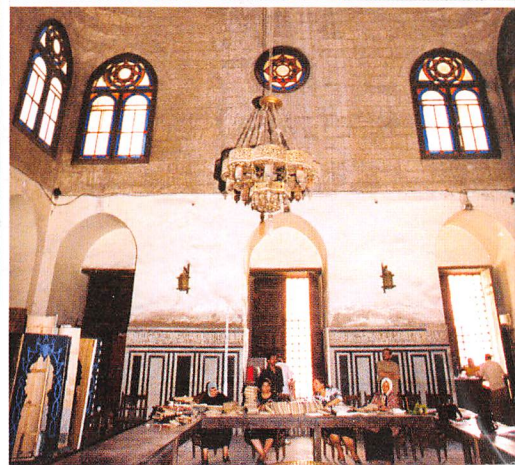
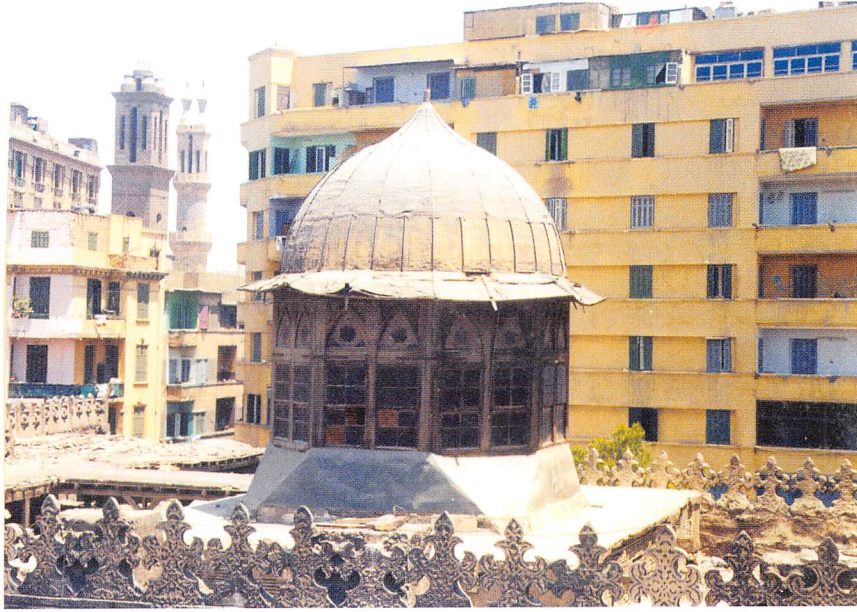
لقبة الغوري تاريخ تدهور إنشائي زاهر ، فهي إنهارت إبان إنشائها في عصر الغوري وأعيد بناؤها ثم تشققت فتم فكها وإعادة ثها مرة ثالثة وذلك في عهد الغوري نفسه فكان ذلك نذير شؤم على إنهاء حكم السلطان وانهارت بعد ذلك في القرن التاسع عشر (راجع رسم بريس دافن أوائل القرن التاسع عشر) وأعيد بناؤها من الخشب في زمن اللجنة حتى أزيلت واستبدلت بسقف من الخرسانة المدعمة بقطاعات حديد على شكل حرف ق ، ومن الرؤية الفاحصة لتاريخ القبّة فإننا نجد أنها قد أنشئت على حدود الأمان الإنشائي ومن الواضح أنها كانت رقيقة السمك مقارنة ببحرها فلم تتحمل الإنشاء أول مرة وثانيها حتى وصل المعمار للسمك الأمثل ولكنها مع ذلك كانت على الحد الإنشائي المسموح به وفي رسم بريس دافن والعهد عليه يوجد أكثر من شرح كبير مواز لرسم القبّة وبالتحديد بكامل الارتفاع وذلك يؤكد رقة السمك بالنسبة للبحر وهذا الشرح ناتج عن زيادة قوى الشد عن المسموح به في سمك القبّة فالقبّة تتحمل قوى الضغط بسهولة في الاتجاه الرأسي ولكن في الاتجاه الأفقي تتعرض لقوى شد تزيد وتنقص حسب شكل إنحناء الراسم بها وللشكل الهندسي للقبّة وسمكها التأثير الأكبر على مقاومة الشد في البعد الأفقي، ومن كراسات اللجنة ووثائقها نجد أنه كان هناك إتجاه لإعادة بناء القبّة على شكل رسم بريس دافن من الخرسانة المسلحة ولم يتم هذا الاقتراح وفي النهاية تم عمل سقف من الخرسانة المدعمة بقطاعات الحديد والتي وصل وزنها إلى ٧٠ طنا ومحملة على أربع نقاط تحميل على رقة القبّة، ذلك الحل لم يكن الأمثل نظراً لعدم تجانس مادة الحديد والأحجار والذي نتج عنها شروخ وتآكل من نقاط التحميل علاوة على تدهور حالة الخرسانة والحديد نتيجة لسوء عزل السطح وتدهور طبقاته الأمر الذي يلزم التدخل لحماية بقية القبّة الفريدة في معمارها وزخارفها، وهذا بخلاف الشرح النافذ أعلى وأسفل القمرينات بالواجهة الشمالية الشرقية.

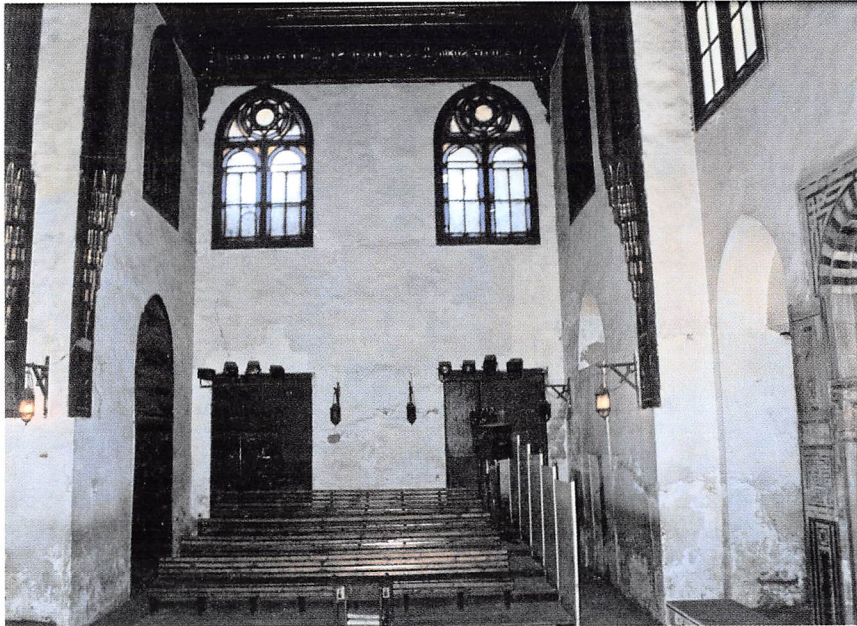
هى من أجمل الخانقاوات المملوكية، لها فراغ جميل شاهق، له نسب جميلة ويزين الفراغ سقف بديع الزخارف، ولقد كان من استخدام الفراغ لعمل مسرح ومدرج لتقديم العروض بقصر ثقافة الغورى أثره على الشكل العام للخانقة وأحد عوامل تدهورها، فقد تم عمل مدرجات للمسرح وعمل تجاليد خشبية لكسوة دخلات الشبابيك لتحويل استخدامها كدواليب لحفظ الأدوات المستخدمة للعروض، ذلك خلاف التغيير في الأرضيات الحجرية بعمل أرضيات أسمنتية للتمكن من تثبيت مدرجات المسرح، هذا بخلاف تركيب وسائل إضاءة لخدمة العروض بشكل يتنافر مع طبيعة التكوين المعماري والفراغ للأثر، هذا بالإضافة إلى وجود حمامات مستحدثة بالجزء الملحق بأحد الشبابيك مما استتبعه عمل مواسير صرف تشوه الواجهة المطلّة على شارع الأزهر، هذا بالإضافة لعمل بياض من مون أسمنتية غير متوافقة مع المون الأصلية، وبالفراغ الملحق بالخانقة العديد من الشروخ بالحوائط بالإضافة إلى لما تم استحداثه من حوائط ودورات مياه.

الخانقة قبل الترميم

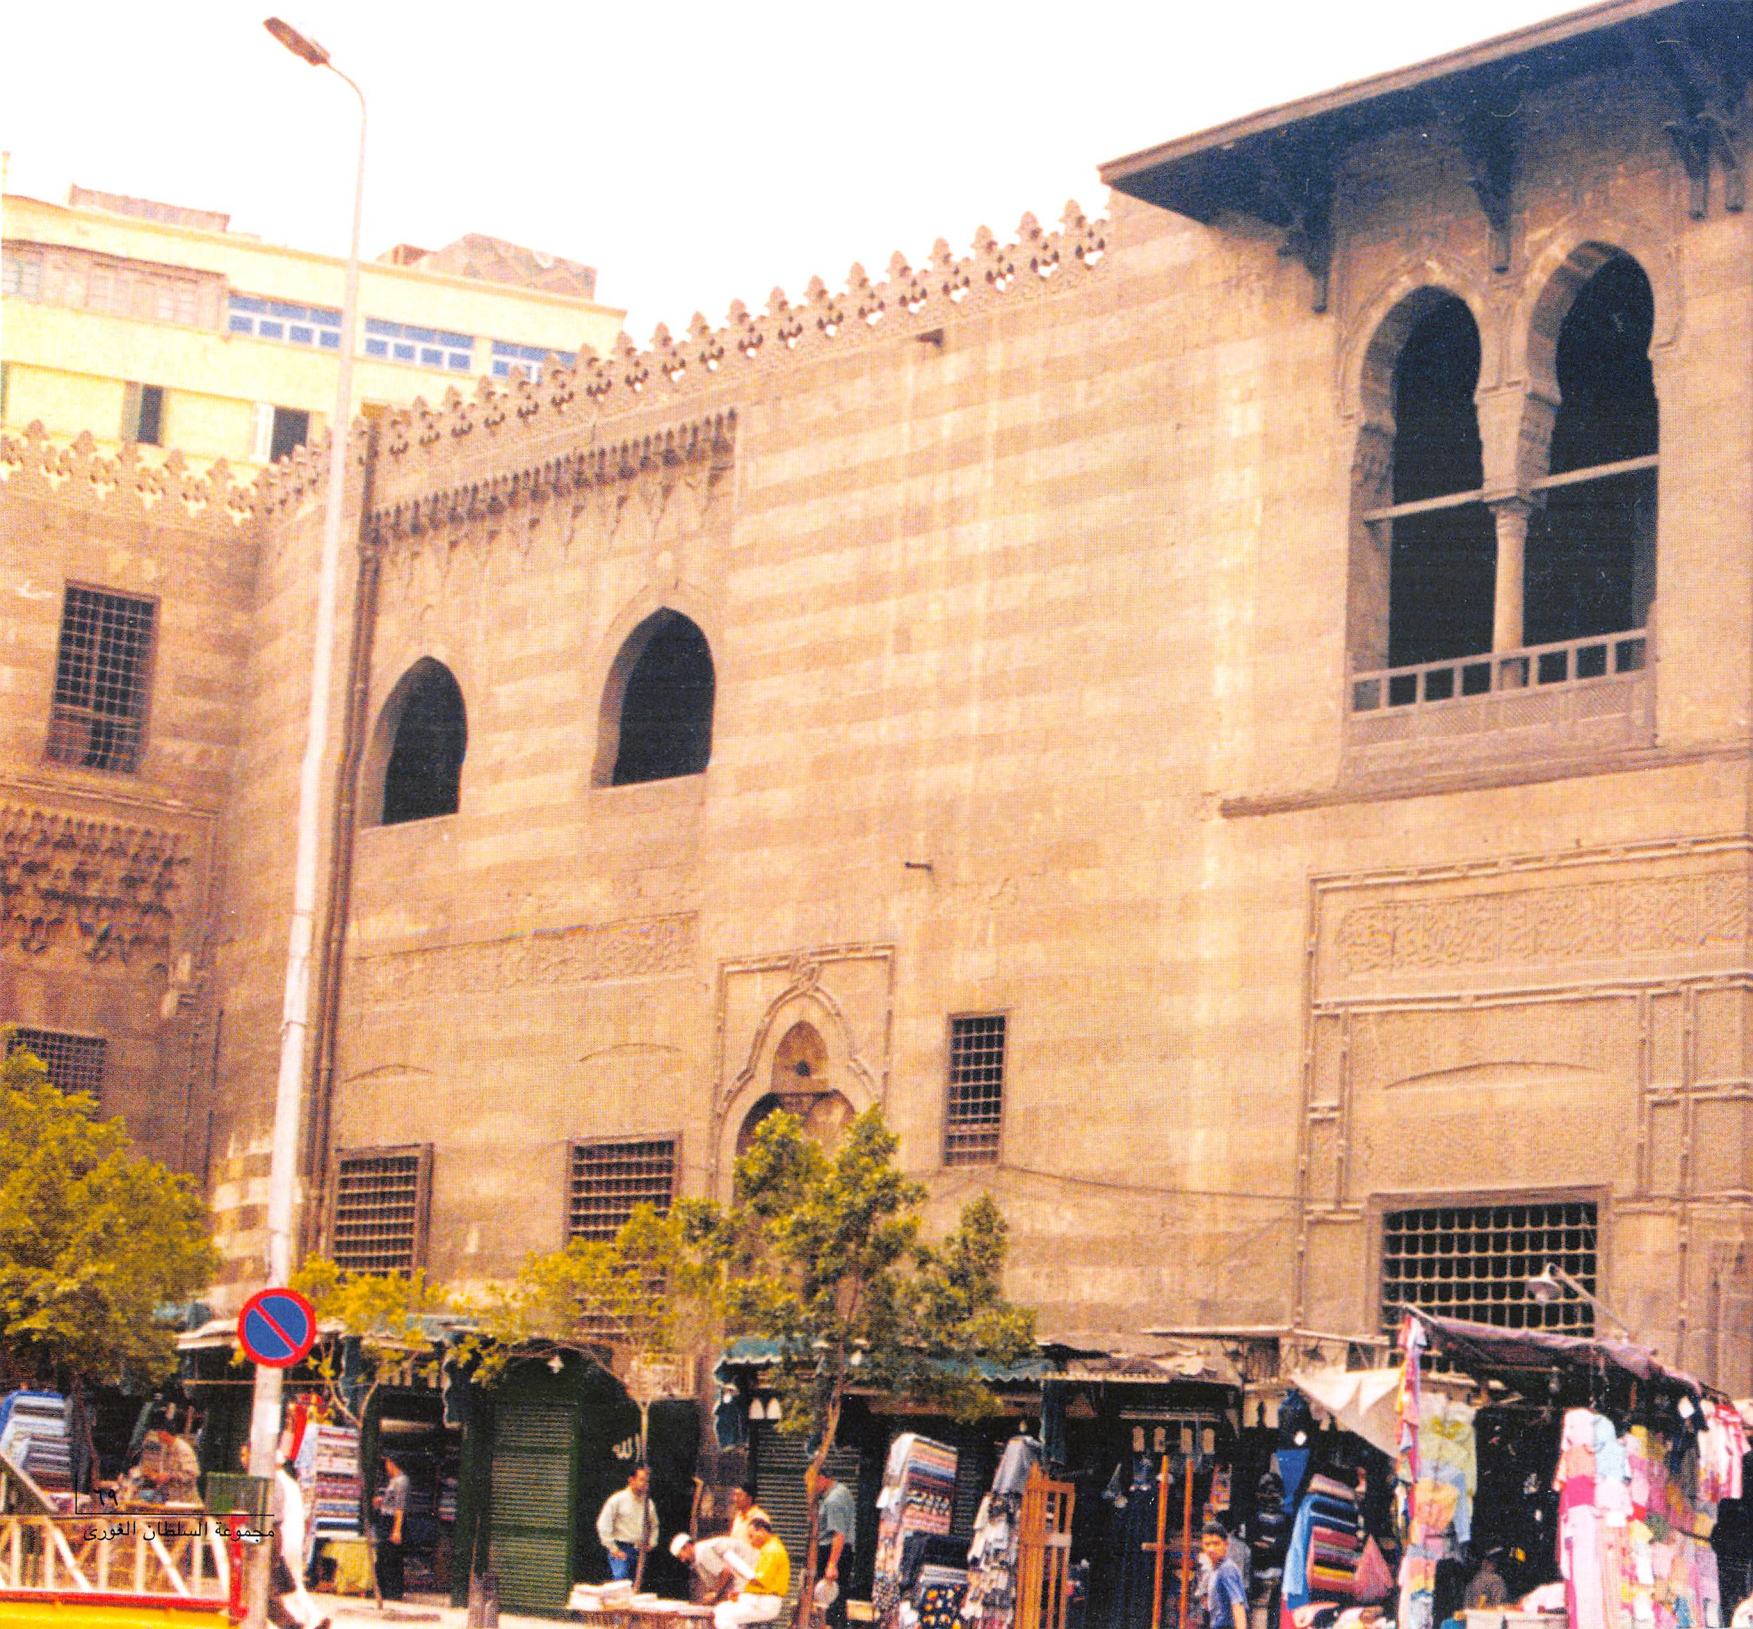
وهي الجزء العلوي من واجهة المجموعة جهة شارع الأزهر والتي تمثل واجهة الخانقاة، ويطل هذا الحائط على الممر الذي تفتح عليه الشبابيك العلوية للخانقاة وكان بهذا الحائط عدة شروخ عميقة والحائط يحمل شرفات ضخمة وبه زخارف هامة من مقرنصات وشريط كتابي وتعد الشروخ به على درجة بالغة من الخطورة التي تهدد المبنى بالانهيار، والذي أدى لتحرك الواجهة تجاه شارع الأزهر وذلك لاندثار عناصر الربط المعمارية العلوية بالمجموعة وتحديداً الممر المؤدى للكتاب.

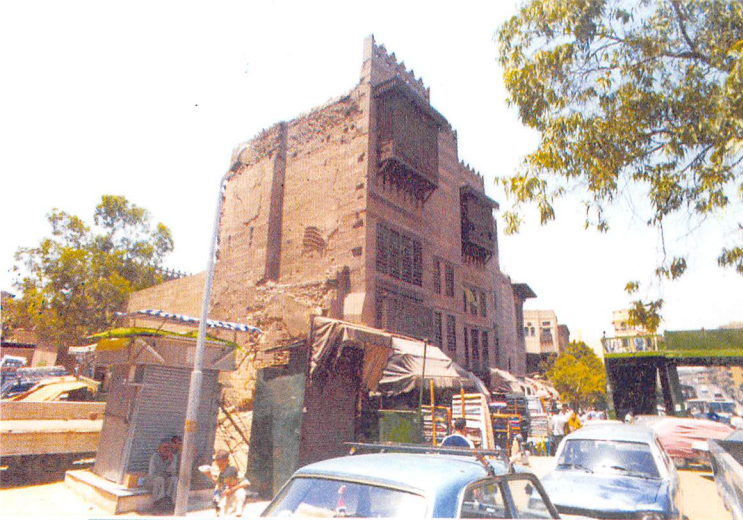
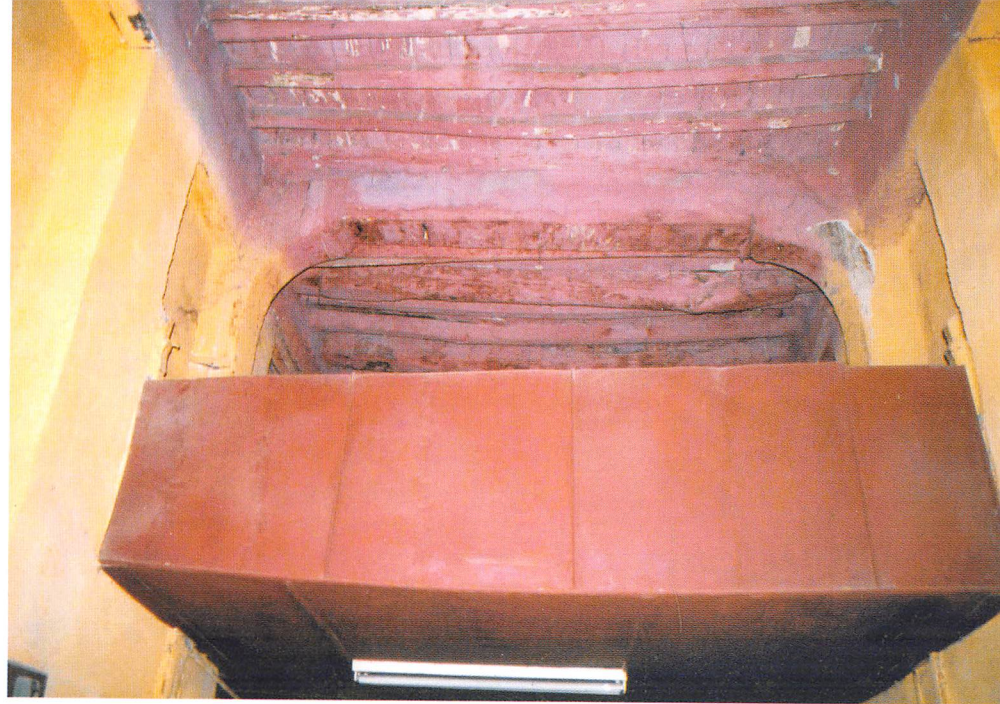
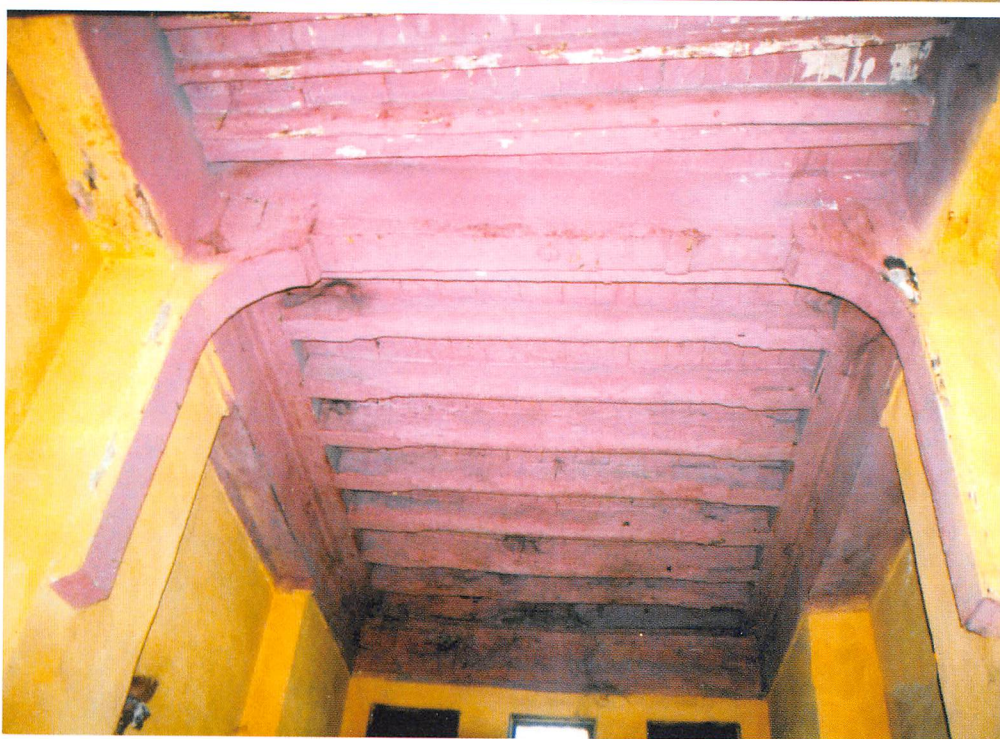
يعد إحدى الإشكاليات التي اعترضت فريق العمل بالمشروع، فلقد أجز من زمن بمعرفة الأوقاف، فالدور الأرضى أجز لمكتب محاماة ومخازن للمحلات، والطوابق العلوية ورش لتطريز القماش "سيرمه"، ولكن حالة المبنى الإنشائية كانت بالغة السوء لدرجة أن لجنة حفظ الآثار أصدرت قراراً لهدمه، وذلك لوجود شروخ بالغة التدهور بالحوائط، واختفاء عناصره الأثرية خلف التعديلات الناتجة عن سوء الاستخدام.

حالة المنزل قبل البدء في الأعمال
